เรื่อง รายงานผลการตรวจสอบปัญหาความเดือดร้อน

๑. ถนนสายหนองลาดยักษ์ หมู่ที่ ๔ ลักษณะ - ปัญหา

ภาพถ่ายสภาพปัจจุบัน ถนนสายหนองลาดยักษ์ หมู่ที่ ๔

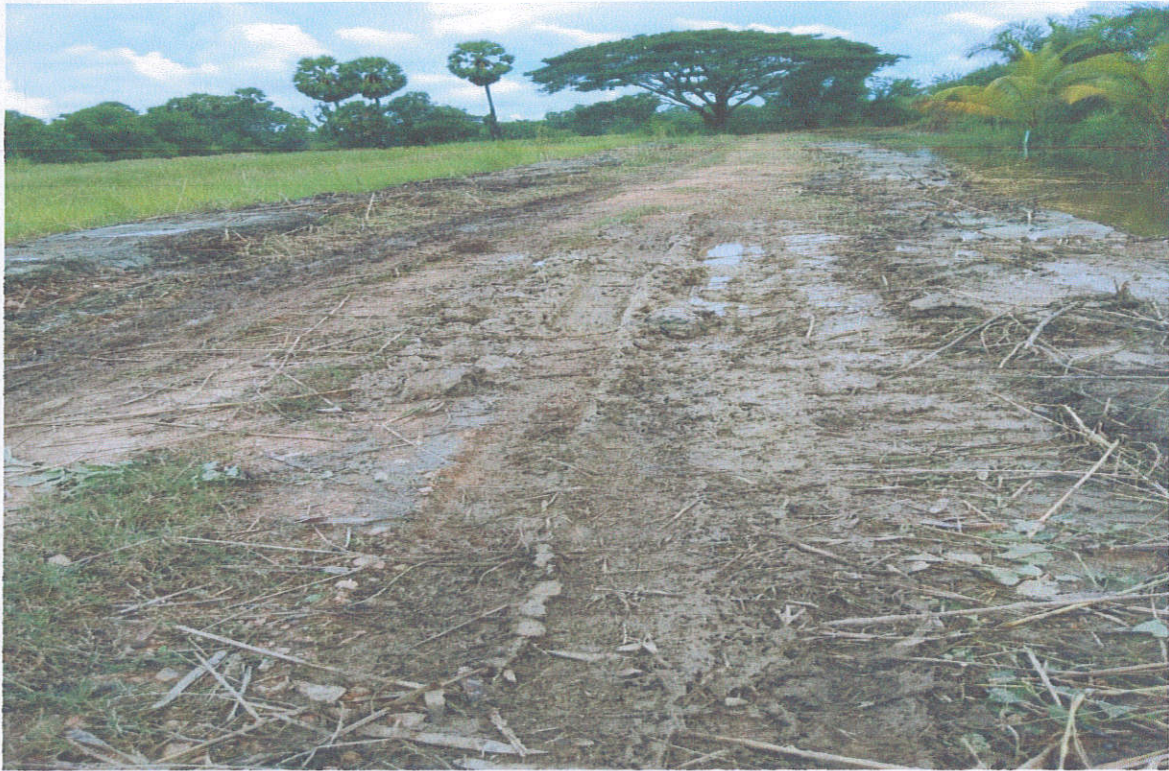
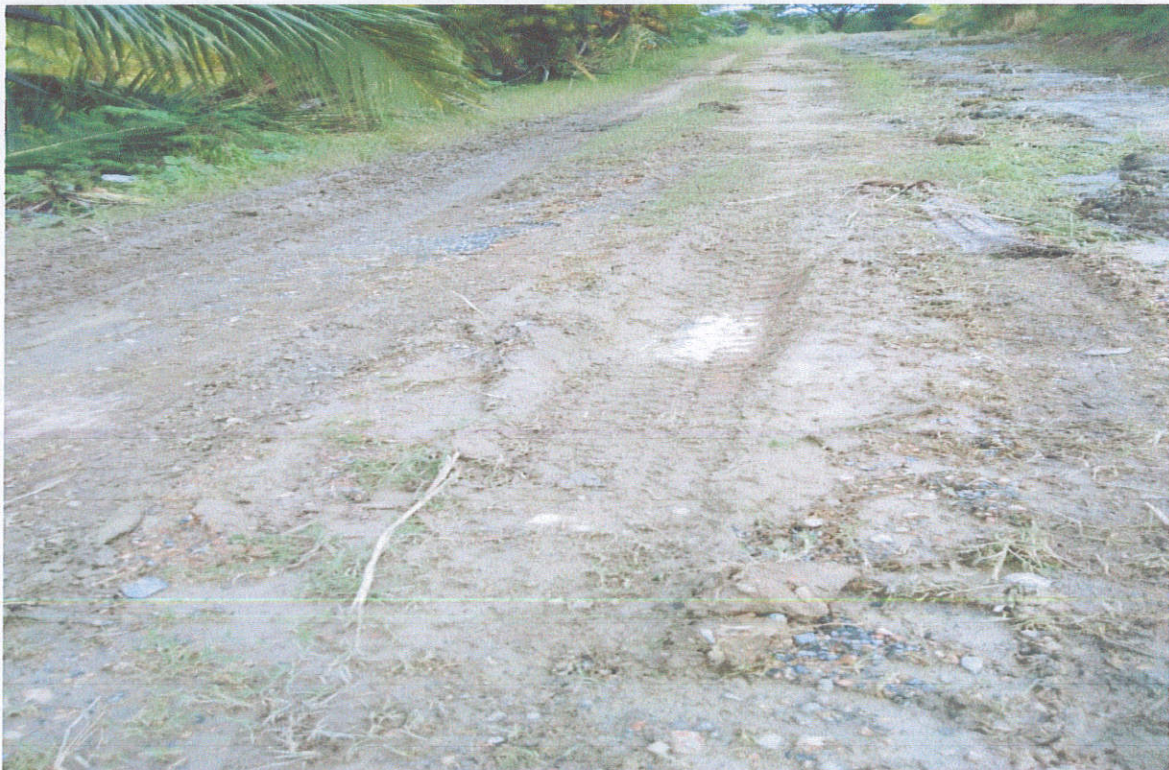
- ผิวจราจร (วัสดุลูกรัง) เป็นหลุมเป็นบ่อ พื้นที่ชำรุด ๗๕.๐๐ ตร.ม. ลึกเฉลี่ย ๐.๒๐ เมตร  
ลักษณะ - ปัญหา ซึ่งปรากฏตามภาพถ่ายสภาพปัจจุบันถนนสายหนองลาดยักษ์ หมู่ที่ ๔ ที่ส่งมาพร้อมนี้แล้ว

๑. ถนนสายหนองลาดยักษ์ หมู่ที่ ๔ โดยดำเนินการซ่อมแซมผิวจราจรในส่วนที่ชำรุดพื้นที่ชำรุด ๗๕.๐๐ ตร.ม. ลึกเฉลี่ย ๐.๒๐ เมตร โดยใช้วัสดุลูกรัง จำนวน ๑๕.๐๐ ลบ.ม. พร้อมเกลี่ยเรียบ
